ZHODNOCENÍ ÚPRAV TECHNOLOGICKÝCH LINEK A ZEMNÍCH LESNÍCH CEST POŠKOZENÝCH PŘIBLIŽOVÁNÍM DŘÍVÍ

KLČ P., BRÁNKA L.: The assessment of modification technological lines and earth forest roads damaged after wood skidding. Lesn. Čas. – Forestry Journal, **56**(3): 305 – 311, 2010, 3 fig., tab. 1, ref. 4. Discussion paper. ISSN 0323 – 10468

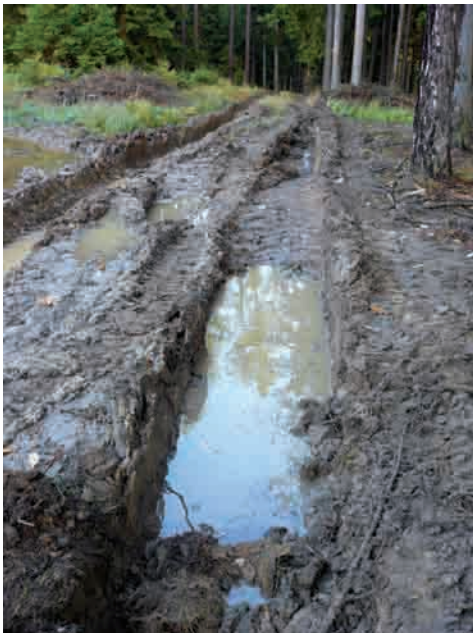
Obr. 1. Rozrytá a kolejami poškozená linka
Fig. 1. Grubbed line damaged by tracks.

V případě, že jsou na přibližovací lince koleje vyjeté pomístně maximálně do hloubky 15 cm a přibližování bylo prováděno univerzálním kolovým traktorem, lze úpravu velmi často provést bez použití speciálního zemního stroje právě univerzálním kolovým traktorem. Ke srovnání terénu se využívá čelní rampovač nebo zadní štít. V těchto obou případech je většinou výhodnější při opravě couvat.

V případě vyjetých kolejí o hloubce vyšší než 15 cm, doporučujeme použití speciálního stroje na zemní práce. Pokud se jedná o členitý terén s větším výskytem balvanů, pařezů, těžebních zbytků nebo jiných překážek, je využití speciálního zemního stroje nutností.

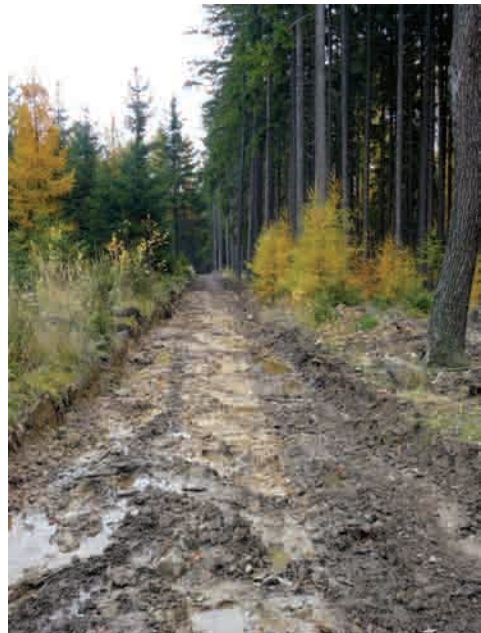
Obr. 2. Čerstvě sanovaná a upravená linka
Fig. 2. Repaired and adjusted line.

Zahrnutí a urovnání vyjetých kolejí je nevhodnější provádět neprodleně po ukončení těžby a přibližování tak, aby se na přibližovací lince mohla co nejdříve obnovit bylinná vegetace. Řádně vytvořený kořenový systém bylinné vegetace má velkou schopnost odolávat negativním účinkům kol lesní techniky a dále významně snižuje vlhkost zemin. Zejména snížením vlhkosti výrazně zvýší únosnost terénu jako celku. Urovnávání a zahrnování vyjetých kolejí až těsně před následným přibližováním nemá v praxi velký význam. Obnažená podložní zem ve směsi s drnem a humusem často nasycená vodou nemá téměř žádnou únosnost.

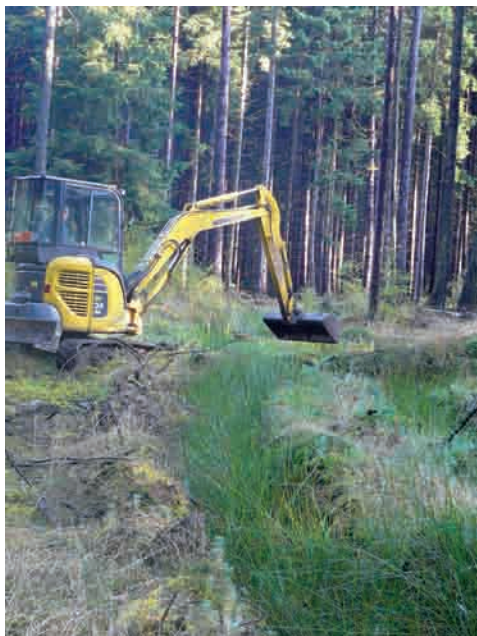
Obr. 3. Sanování linky malým bagrem typu CAT

Fig. 3. Sanitation of line by small bulldozer of CAT type.

Traktorbagr – rypadlo nakladač (typ Volvo BL 71, JCB 3CX, Komatsu WB97, CAT), zřejmě nejpoužívanější prostředek s univerzálním použitím. Omezení má ve skonech terénu nad 30 % a na málo únosných lokalitách zejména ovlivněných vodou (např. rašeliny). Jeho velkou výhodou je dobrá mobilita při povýrobních úpravách kratších úseků přibližovacích linek více či méně od sebe vzdálených.

Malé pásové rypadlo (typ např. JCB 8060, Volvo ECR 58) Výhodou tohoto prostředku jsou malé rozměry a s tím spojené velké manévrovací možnosti. Díky pásům nemá žádné omezení z hlediska únosnosti terénu. Pro svůj menší výkon oproti dvěma předešlým prostředkům se hodí na úpravu lehce a středně poškozených linek.
